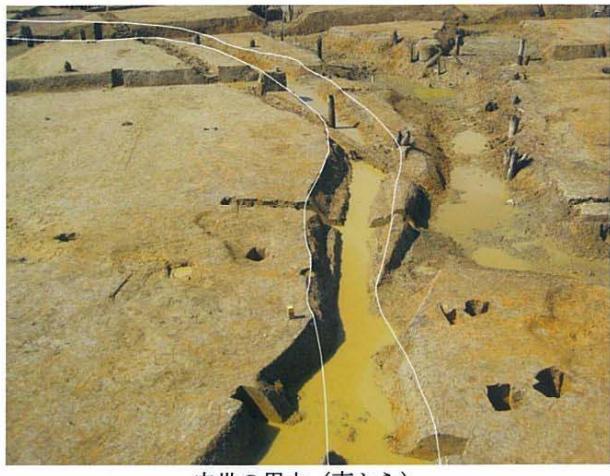
中世の用水（南から）

用水 調査区南の 24R グリッドから緩く蛇行しながら西の 28N グリッドに延びる溝があります。長さ 60m、幅 1.0m 前後、深さ 40 cm を測ります。底面付近に砂質土が堆積しています。覆土から珠洲焼が出土することや土の特徴から中世の用水と考えています。切り合い関係から道路より新しいです。

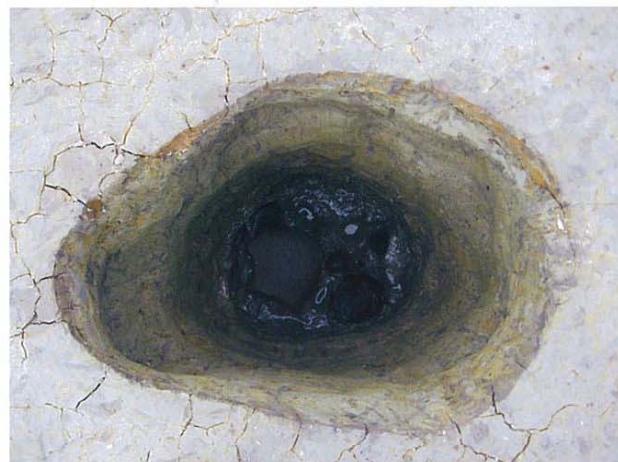
井戸（南から）

井戸 10 基近く見つかりました。26O・27O グリッド、25L グリッド、23R グリッド付近にまとまります。規模は直径 1.0m、深さ 1～2 m 程度です。すべて素掘りの井戸です。堆積した土は、暗灰色または暗青灰色のシルト～粘土の特徴的な土で、いくつかの井戸からは珠洲焼が見つかりました。

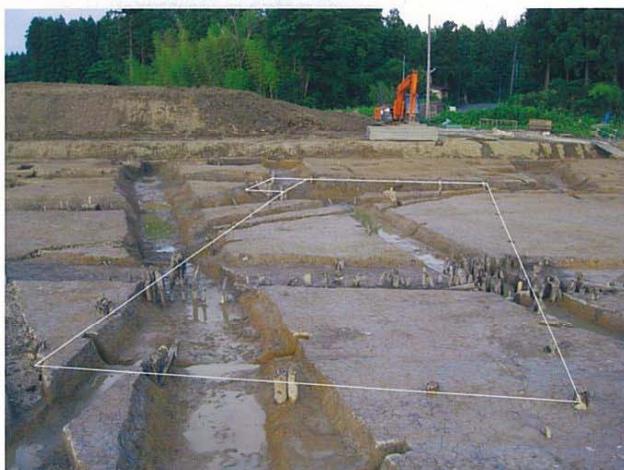
掘立柱建物（西から）

掘立柱建物 調査区南の 25P グリッド周辺で見つかっています。桁行 11 間（19.8m）× 梁行 4 間（7.2m）の大きな建物です。北東隅部に廂が付きます。ほぼすべての柱根が残っており、2～3 本まとめて打ち込まれている柱もあります。柱の残っている江戸時代の建物例として注目されます。
