2 二反割遺跡

平成27年度調査では、<sup>ほったてばしらたてものしめんびさしつき</sup>掘立柱建物（四面廂付建物、<sup>かためんびさしつき</sup>片面廂付建物、<sup>がわばしら</sup>側柱建物）、井戸、溝などが見つかりました。主要な遺構は、調査区内北東側に形成された<sup>びこうち</sup>微高地に立地します。

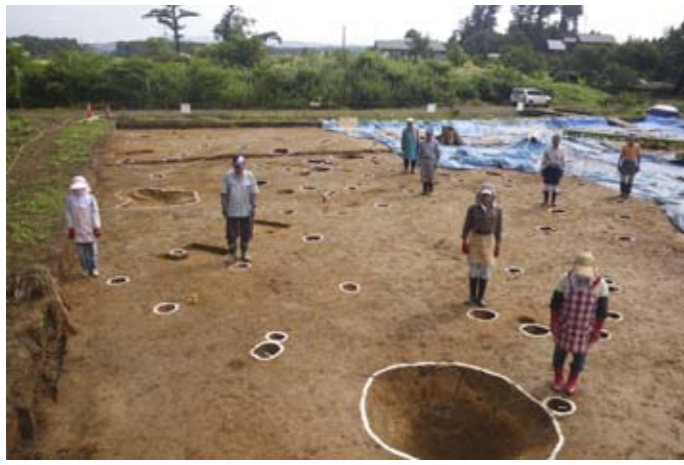
①掘立柱建物A

4面に<sup>ひさし</sup>廂がつく<sup>ほったてばしらたてもの</sup>掘立柱建物で、写真で人の立っているところが身舎と廂の四隅になります。東西方向の建物で、廂がつく形態から、27年度調査区内で中心的な建物と考えています。

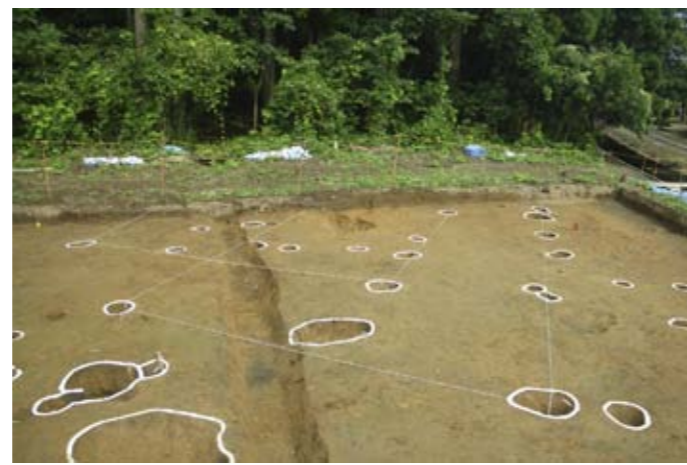
②掘立柱建物B

南北方向の建物です。柱穴は全体的に掘立柱建物Aより大きめです。2棟が重なっていることから、建て替えがあったのかもしれませんが。柱穴の1つが埋まった後に、溝Bが掘られることから、溝Bより古い建物であることが分かります。

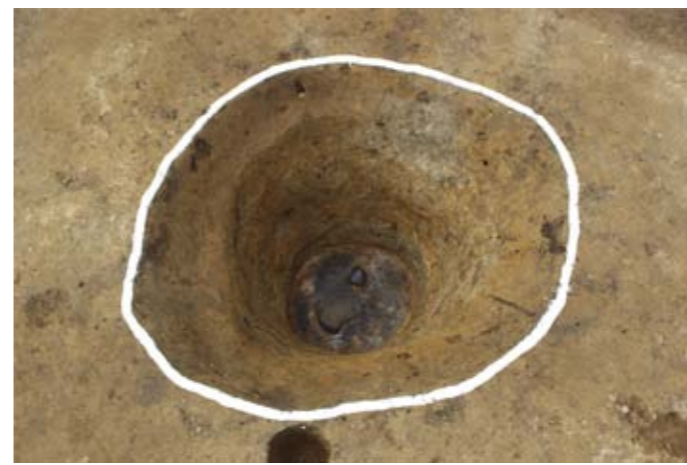
③井戸A

直径約2.0mの井戸で、深さ1.2m以上で石が数個出土しました。埋め戻す時に投げ込まれたものかもしれません。

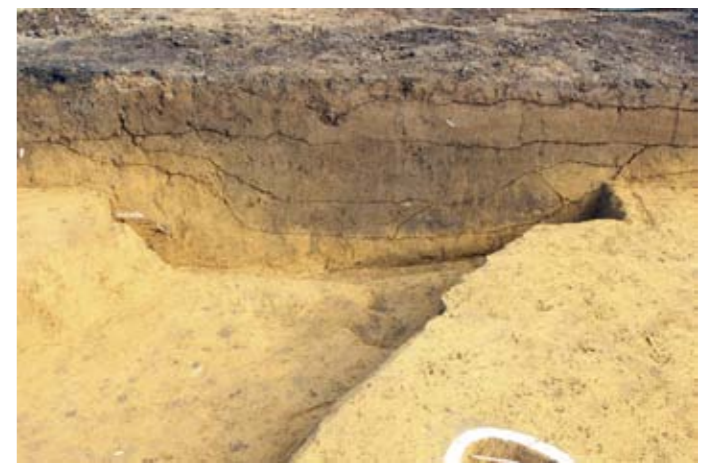
④溝A

南北方向の溝です。掘立柱建物Bと方向が同じで、建物Aは直交することから、関連性がうかがえます。

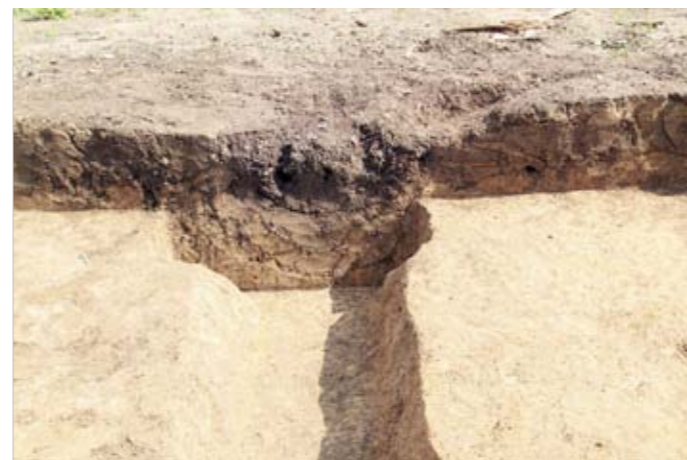
⑤溝B

北西-南東方向を向く溝です。掘立柱建物Cと方向が一致することから、ほぼ同時期の遺構と考えられます。
