## 4 洪水災害と復旧工事

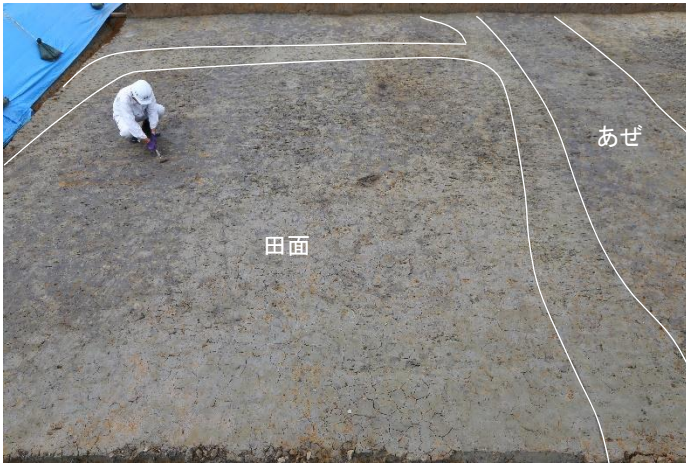
水田とあぜ

田面や水路の隣には「あぜ」がつけられました。水田や水路の区画であるとともに、管理用通路としても使われたと考えられます。

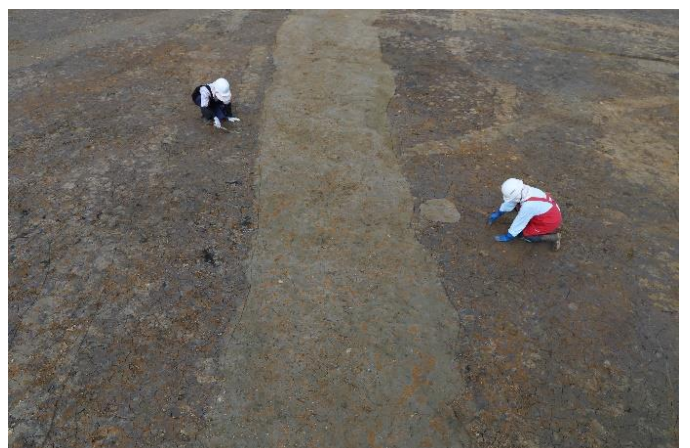
鎌倉～室町時代の水田や水路は、いずれも砂に覆われていました。この砂は、洪水によって運ばれたものです。遺構は、少なくとも3時期のものが折り重なっていることが明らかになりました。また、水路においては、埋まった砂を撤去し、ほぼ同じ場所に作り直した様子も観察されました。これらのことから、洪水で被災したのちに、復旧工事が行われたと考えられます。

洪水砂に覆われた水路

洪水の主な原因は、鯖石川の越水にあると考えられます。鯖石川は、普段は緩やかな流れですが、ひとたび大水となると暴れ川に変貌します。柏崎平野に入ると大きく蛇行しているうえに勾配が緩やかになります。そして、出口には砂丘があるため、海へ水が流出しにくい環境にあります。また、平野で大きく蛇行するところで、別山川が合流します。これらのことから、もともと洪水災害を起こしやすい河川ということがわかります。
